Bouwhistorie en restauratie
van een zeventiende-eeuwse spiltrap
Italiaanse Zeedijk 58 te Hoorn

Restauratie atelier Jeroen Helsloot

Project: Bouwhistorische verkenning en restauratieverslag spiltrap Italiaanse Zeedijk
58 te Hoom

Utrecht, 16 april 2017

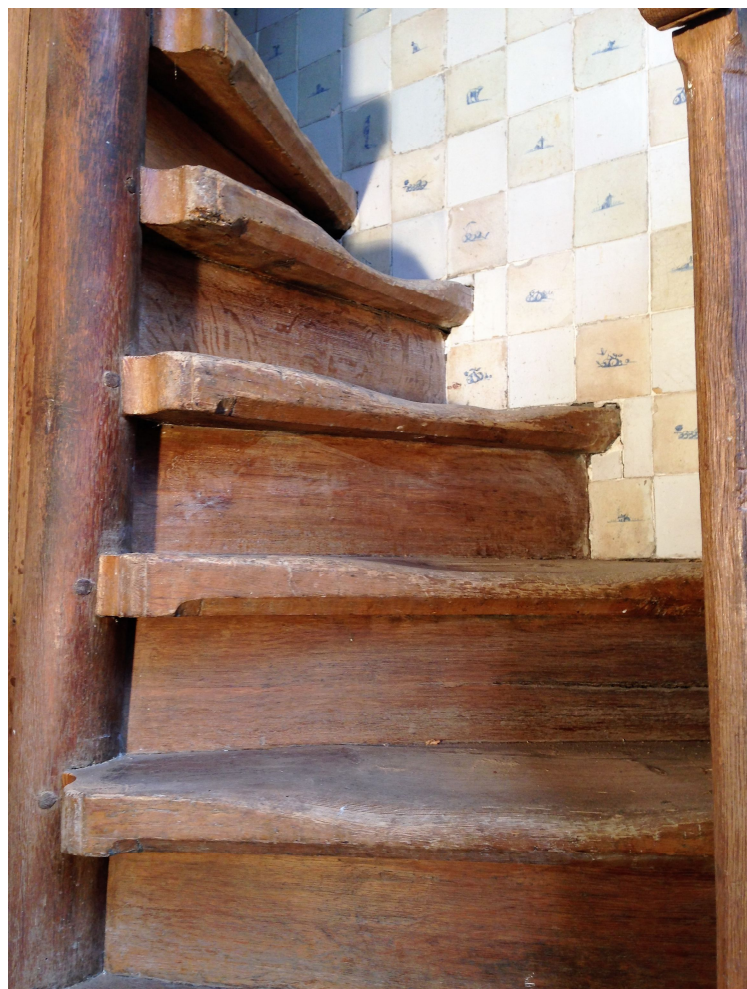
21. Onder de wel van elke treden is een afschuining, of biljoen aangebracht. Mede door houtwormaantasting zijn de treden sterk uitgesleten.

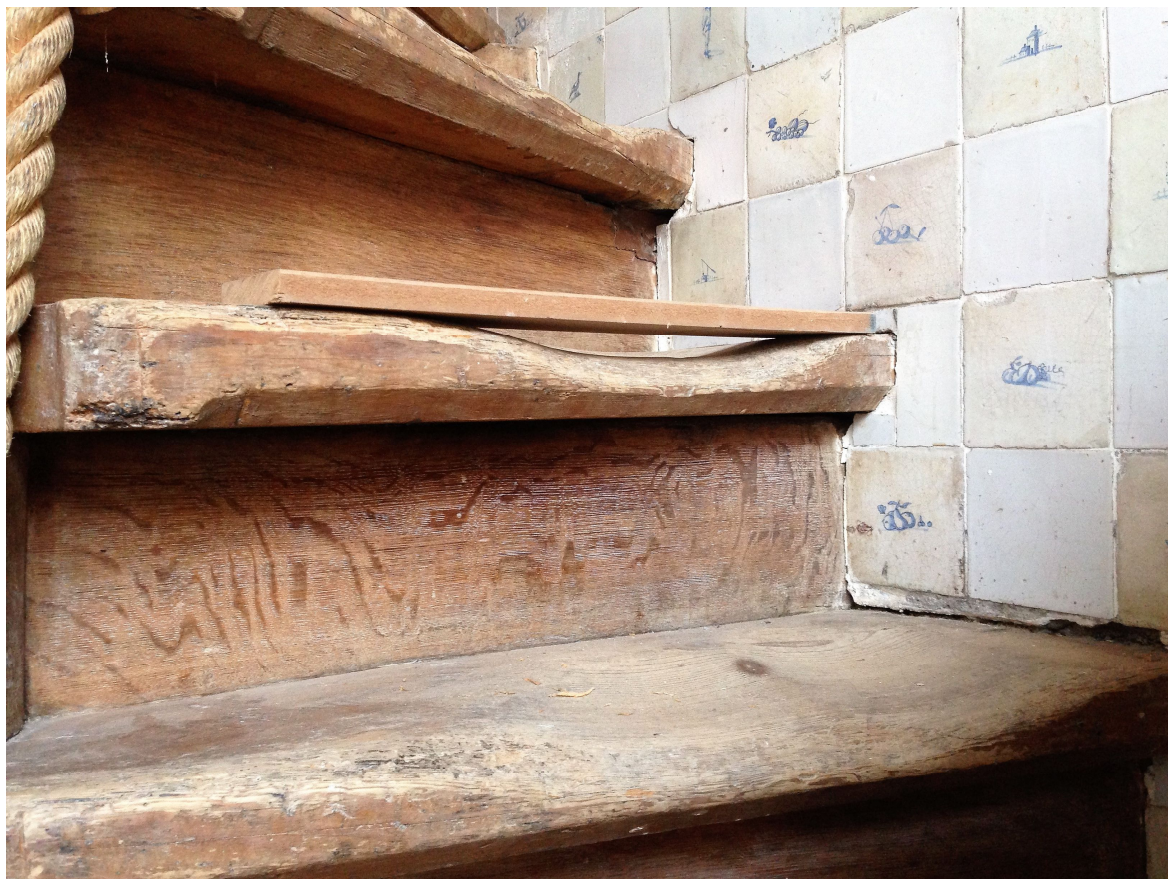
Alhoewel het meeste hout van de trap nog in goede staat verkeert, vertonen de treden wel een structureel probleem. De treden die uit grenen delen zijn gezaagd met een breedte tot 40 cm

hebben vrijwel allemaal een strook spinthout langs de voorzijde van 2 tot 4 cm breed. Dit minder sterke en iets lichter dan het kernhout gekleurde hout, dat zich bij elke boomsoort aan de buitenzijde net onder de schors bevindt, is bij deze partij hout erg gevoelig voor houtworm gebleken. Door houtworm aantasting is bij elke trede juist de voorzijde, die door het belopen het meest aan slijtage onderhevig is, ernstig verzwakt. Dit heeft tot gevolg gehad dat de voorzijde van de meeste treden ongeveer drie tot vijf cm vanaf de voorzijde van het loopvlak sterk schuin weggesleten en afgebrokkeld waren, soms zelfs tot in het biljoen aan de onderzijde van de wel (*afb.25*).

25. De voorste centimeters van de treden zijn het sterkst afgesleten.

De schade aan het spinthout aan de voorzijde van de meeste treden was dermate groot dat de trap niet meer veilig beloopbaar was. Dit werd veroorzaakt door de combinatie van de zeer hoge optreden met de sterk naar beneden wegduikende voorzijde van de treden ter plaatse van de houtwormaan­tasting. Zonder aanpak van dit probleem zou altijd het risico blijven bestaan dat een volgende eigenaar deze treden zou vervangen, of afzagen en afdekken met dektreden. Voor het behoud van de traptreden, ook in de toekomst, was een ingreep daarom noodzakelijk.

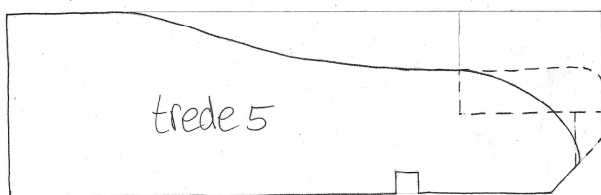
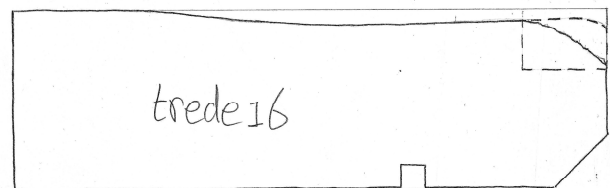
37. *Opmeting van twee uitgesleten treden met herstelplan van de door houtworm aangetaste delen. Trede 5 was de meest uitgesleten trede die hersteld is, trede 16 de minst uitgesleten herstelde trede. Het verschil in slijtage tussen de onderste en de bovenste trap is duidelijk te zien.*

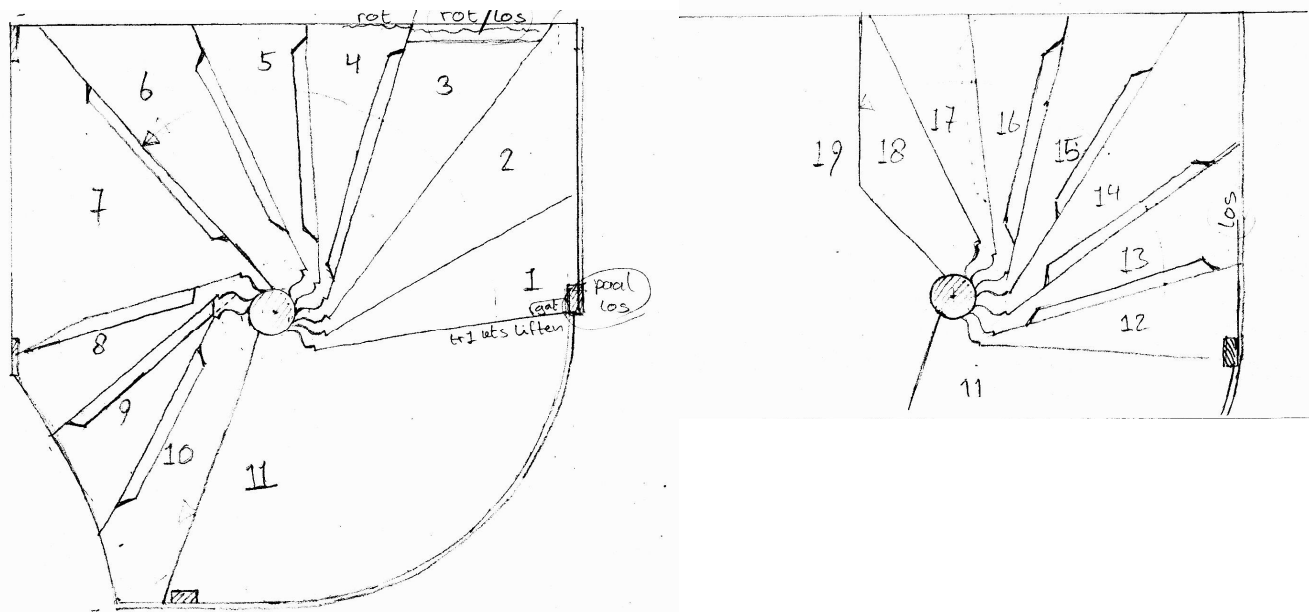
38. Uitslag van de spiltrap met daarin het herstelplan van de treden aangegeven.

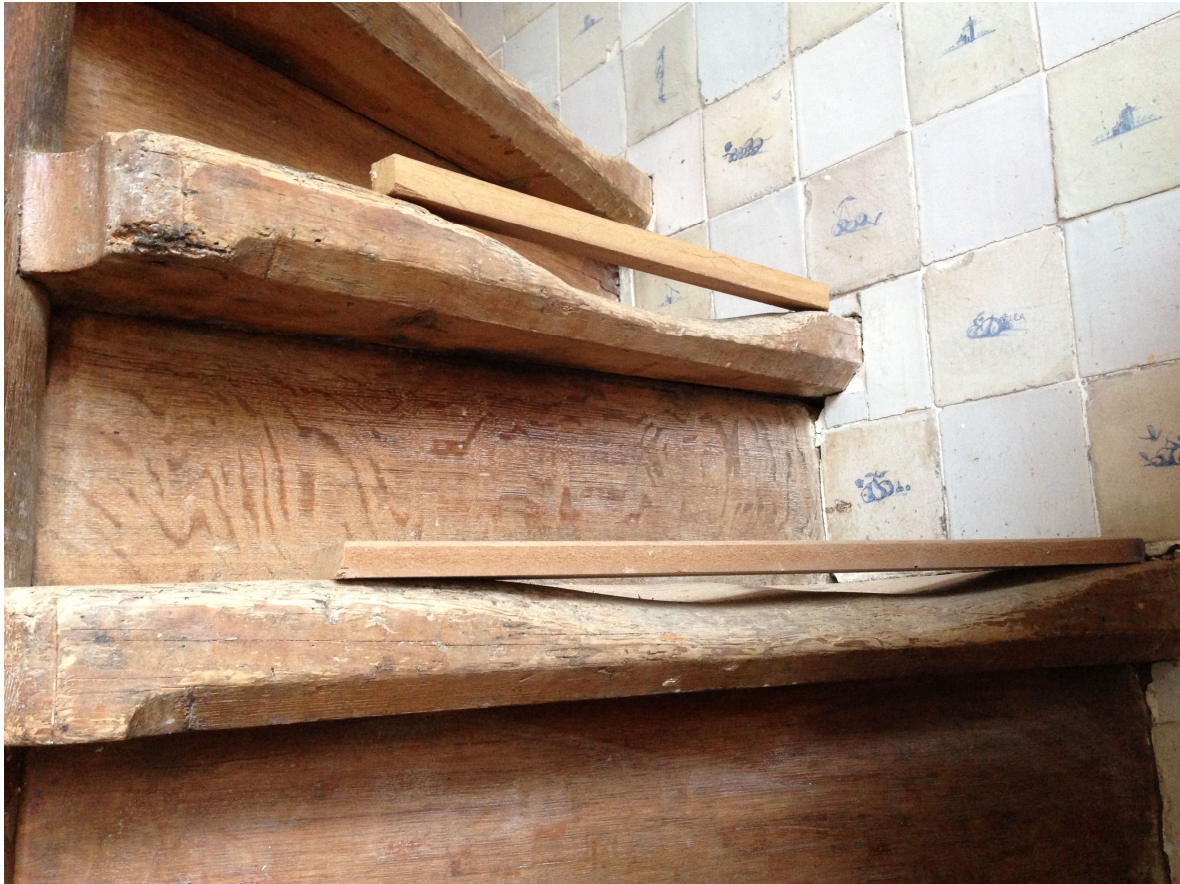
39. Na aantasting door houtworm is vooral het voorste gedeelte van de treden weggesleten.

Van de zestien treden en twee bordessen die de trap telt zijn de twaalf meest aangetaste delen op deze wijze behandeld. Door het oppervlak van de oude treden niet te schuren, maar slechts met water te reinigen, is hier het oude patina behouden gebleven. Het oude hout bleek op het belopen gedeelte anders te verkleuren door de nieuwe waslaag dan op het niet belopen gedeelte. Ook waren er oude resten kleurbeits aanwezig. Om aan te sluiten op de diverse kleuren van dit oude patina zijn de pigmenten Van Dijks bruin en Gebrande Ombre op waterbasis gebruikt. Hier overheen is een nieuwe waslaag aangebracht, waarin met zwarte en rode was de verkleuringen van het aansluitende oude hout zijn doorgezet.

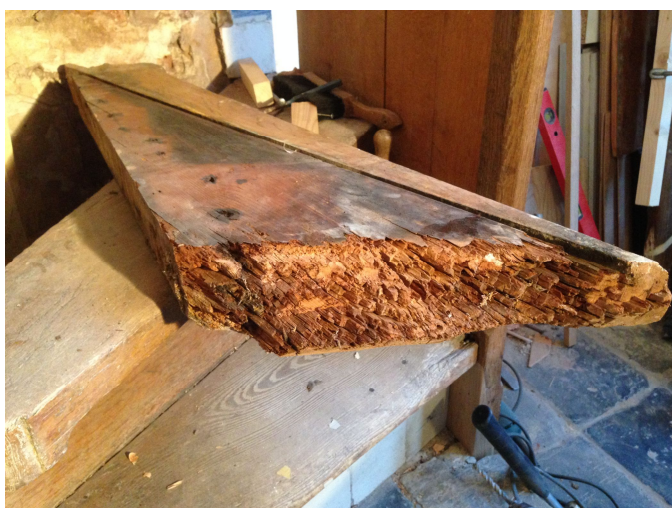
De treden nummer drie en vier waren sterk aangetast door houtrot als gevolg van vocht in het metselwerk (afb. 45). Trede drie kon na afzagen van de rotte houtresten uit de spil geschoven worden in het hierdoor ontstane gat in de muur. Met een halfhoutverbinding is de trede verlengd en terug geplaatst. Bij trede vier was uitnemen niet mogelijk. Deze is ter plaatse schuin weg gezaagd en verlengd door middel van een liplas (afb. 46). Beide verbindingen zijn zo aangebracht dat het zichtbare oppervlak van de treden onaangeroerd is gebleven. De treden zijn in de bestaande gaten in het metselwerk vast geklemd met vastgelijmde wiggen in plaats van deze opnieuw te ondermetselen. Dit zorgt er voor dat het hout in het muurwerk kan blijven ventileren. Ook diverse andere ingemetselde treden die door krimp los waren gekomen, zijn met vastgelijmde wiggen en stukjes finer opnieuw vast gezet. Hierdoor was breekwerk aan de muren, of nieuw metselwerk niet nodig.

45. De door houtrot aangetaste kop van trede 3.

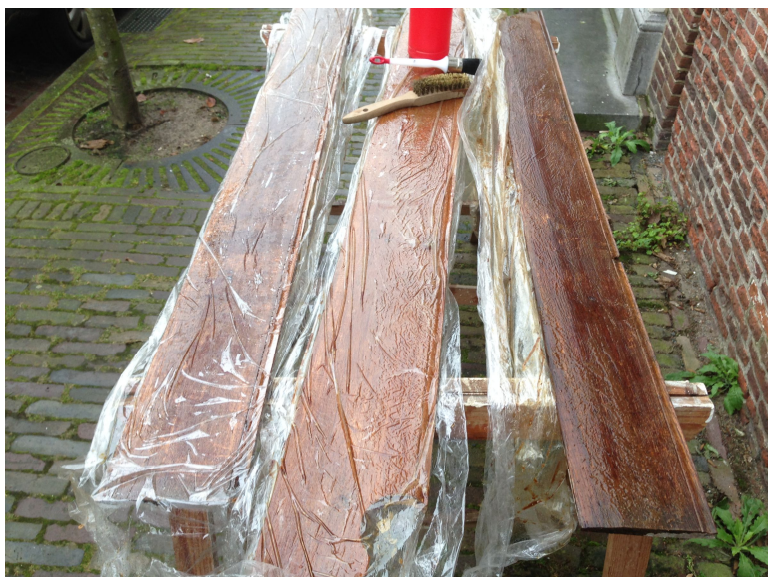
Het meest in het oog springende gebrek was echter de kleur, die erg afweek van het oude materiaal. Over de gehele trap was een waslaag aangebracht die door uitdroging een vuilgrijze verkleuring gaf aan het hout.

47. Met ammonia wordt in één handeling de waslaag verwijderd en het eiken donkerder gekleurd. Folie voorkomt te snelle verdamping van de ammonia.

Het opnieuw kleuren van het hout is uitgevoerd met ammonia en Van Dijks bruin. Na demonteren is (in de buitenlucht) de ammonia ruim aangebracht op het met was afgewerkte hout, waarna het is afgedekt met folie. Dit laatste om te voorkomen dat de ammonia te snel vervliegt. Na 30 tot 60 minuten is de waslaag opgelost en de ammonia goed in het hout getrokken. De reactie van ammonia met het looizuur dat in het eikenhout aanwezig is, heeft een donkere verkleuring tot gevolg. Een aantal delen is meerdere malen op deze manier behandeld om de juiste kleur te bereiken. Deze behandeling heeft als voordeel boven kleuren met waterbeits dat ook de spiegels in het hout donker kleuren (afb.48). Met waterbeits alleen - Van Dijks bruin in dit geval - lukt dat minder goed. Het hout is vervolgens weer vastgespijkerd op de regels en op het bordes met nieuwe gesmede nagels. Daarna is het iets roder gekleurd met Van Dijks bruin om nog beter aan te sluiten op het oude beschot. Als laatste handeling is een nieuwe waslaag aangebracht. Van de twee niet originele, rond gezaagde regels waarop het beschot gemonteerd zit, is de vorm iets aangepast om ze beter op de ronding van het bordes te laten aansluiten. De regels zijn opnieuw gemonteerd in de oorspronkelijke lipvormige verbindingsoeningen in de stijl. Om deze verbindingen meer sterkte te geven, zijn hiervoor per verbinding drie uit het zicht geplaatste schroeven gebruikt.

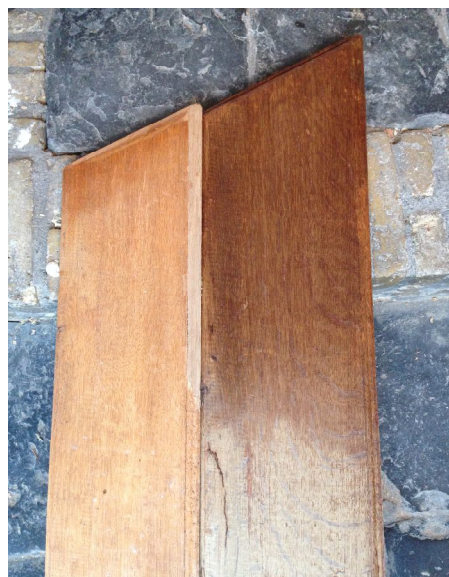
48. Kleurverschil vóór en na de behandeling met ammonia en nieuwe was. Ook de spiegels kleuren donker.

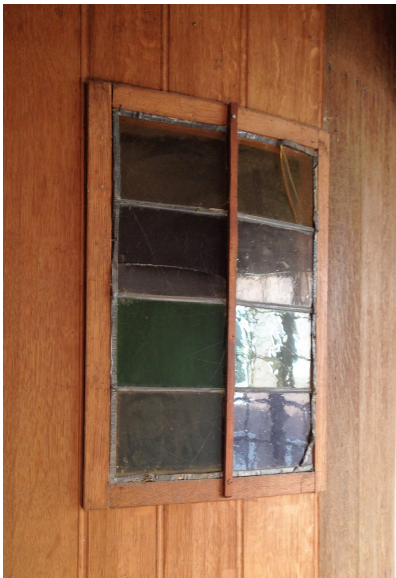
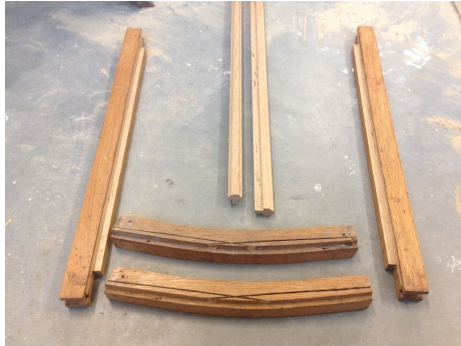
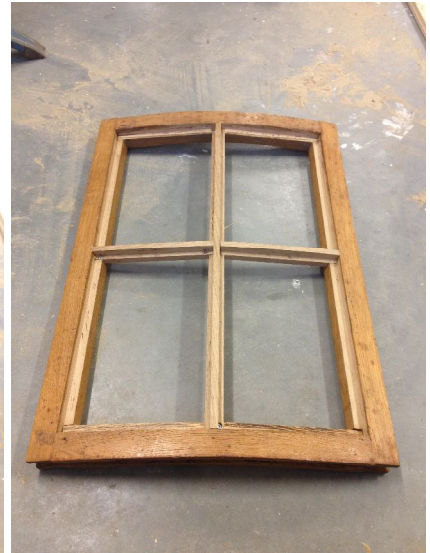
50. Het gebogen raampje met beschadigd glas in lood vóór, tijdens en na de aanpassing.

Het niet originele raampje in het beschoot was voorzien van hergebruikt gekleurd glas-in-lood dat met enkele spijkers vastgezet was in een te ondiepe sponning. Vanwege de gebrekkige constructie en drie gebarsten ruiten is besloten het glas-in-lood te vervangen. In het bestaande raam is een roede verdeling aangebracht die aansluit bij de overige ramen in de binnengevel. In de uitgediepte sponning is met stopverf oud glas aangebracht.

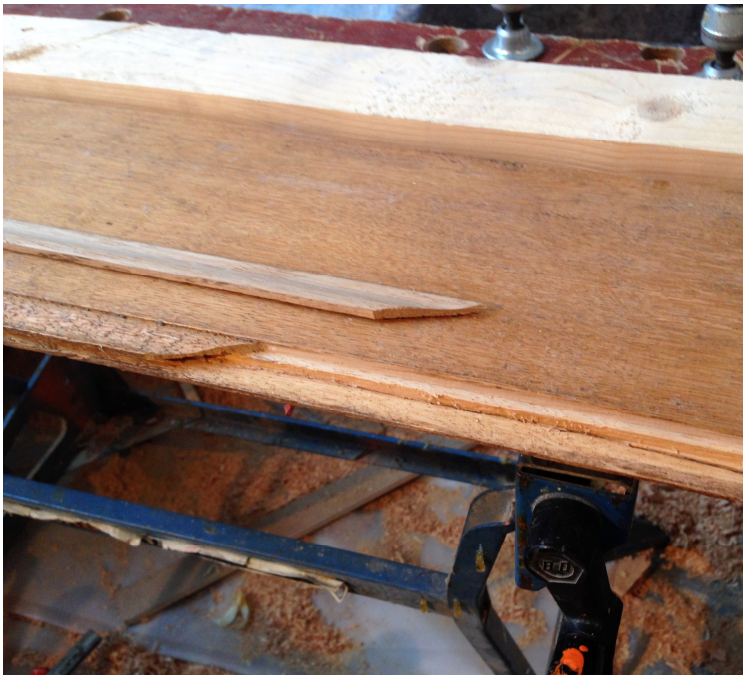
Daarnaast was het iets afwijkende profiel van de delen op veel plaatsen los gescheurd, of afgebroken, evenals bij het vernieuwde beschot van de trapaanzet (*afb.53*).

Omdat ondanks deze problemen het nieuwe beschot wel van het juiste kwartiers gezaagde eikenhout gemaakt was, met een mooi patroon van spiegels, is besloten dit materiaal toch te handhaven. Het afwijkende beschot is gedemonteerd, waarna de profielen hersteld konden worden (*afb.51*).

51. Uitgebroken profielen worden aangeheeld.

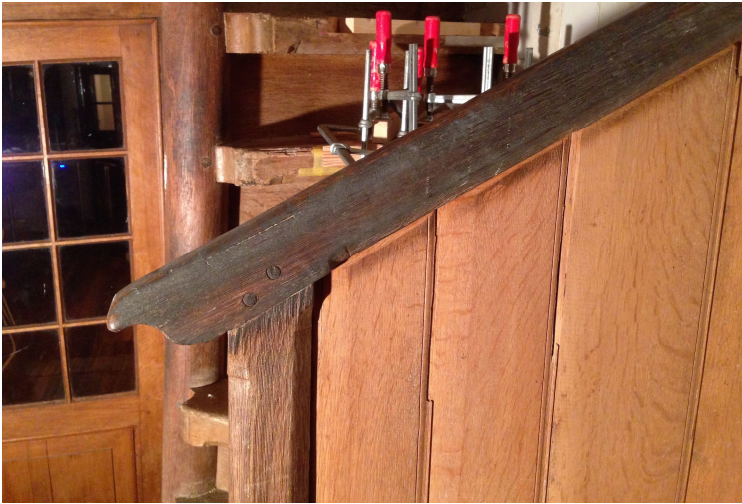
53. Traphek vóór herstel, zwart geworden door huidvet.

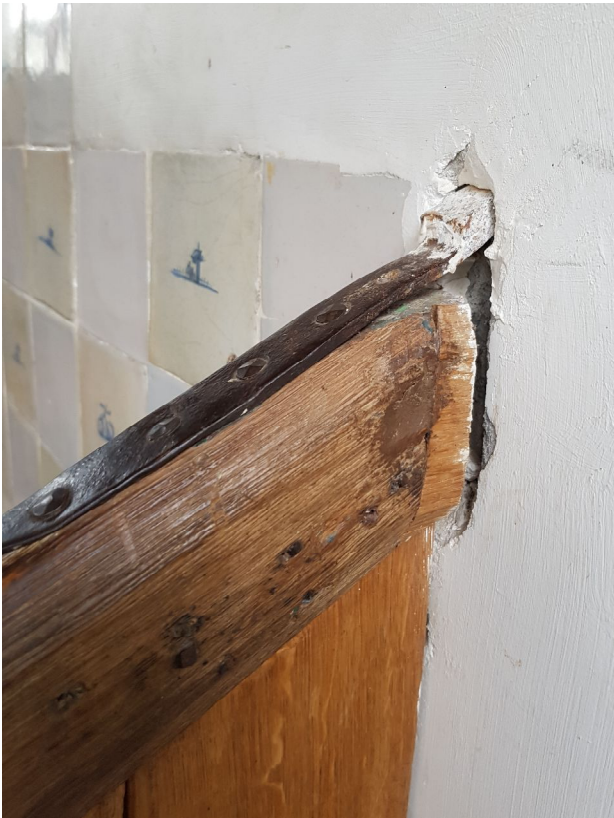
55. De verbinding tussen de te korte leuning en de muur met een muuranker.

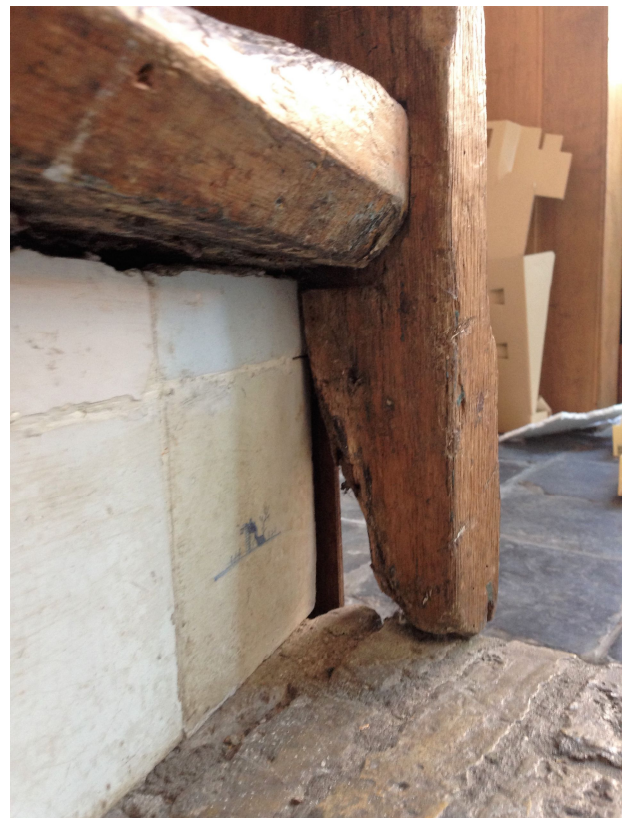
Duidelijk is te zien dat de trappaal al vele malen opnieuw vastgezet is aan de onderste traptrede. Het overlappen van een flink aantal spijkergaten en afgebroken nagels in de trappaal en de trede wekt de indruk dat beide al lang bij elkaar horen. Door dit gegeven en ook vanwege de vorm en zichtbare ouderdom kan worden aangenomen dat de trappaal en de leuning bij de oorspronkelijke trap horen. Dit ondanks het nieuwe trapbeschot dat hierin is opgenomen.

56. De afgebrokkelde voet van de trappaal.

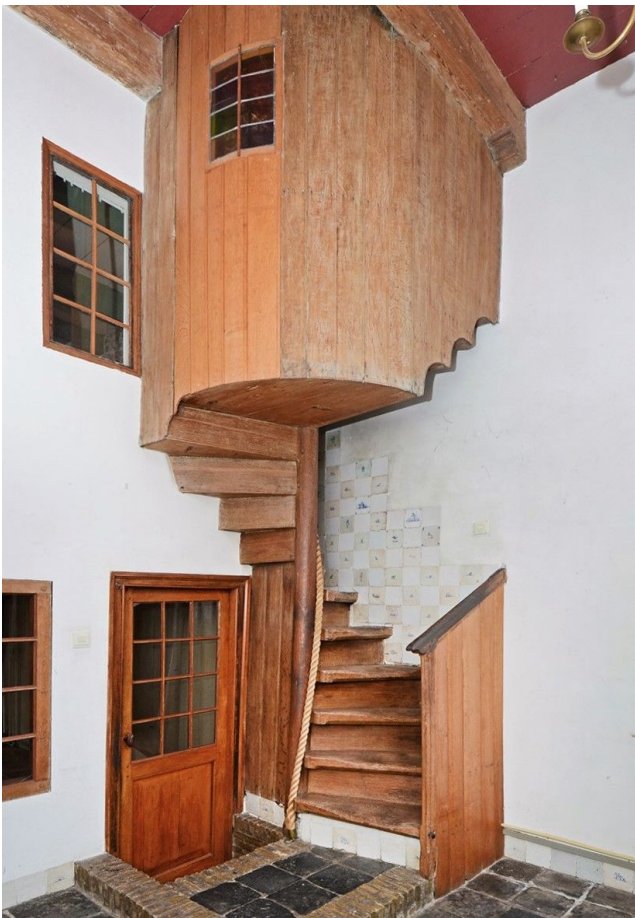
59. Voor restauratie: vooral het afwijkende beschot Springt erg in het oog.
