Bouwhistorie en restauratie
van een zeventiende-eeuwse spiltrap
Italiaanse Zeedijk 58 te Hoorn

Restauratie atelier Jeroen Helsloot

Project: Bouwhistorische verkenning en restauratieverslag spiltrap Italiaanse Zeedijk
58 te Hoom

Utrecht, 16 april 2017

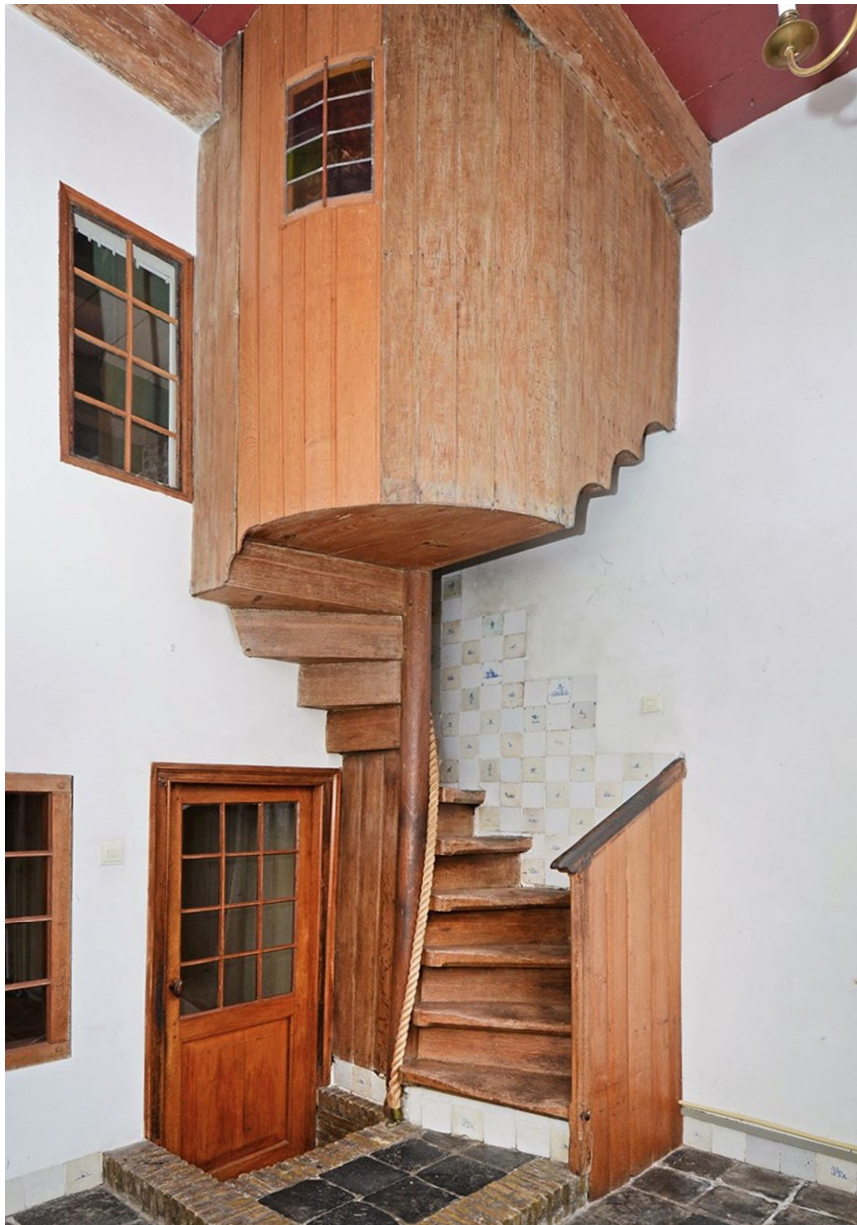
8. De spiltrap vóór restauratie. Foto: Kingma Makelaars.

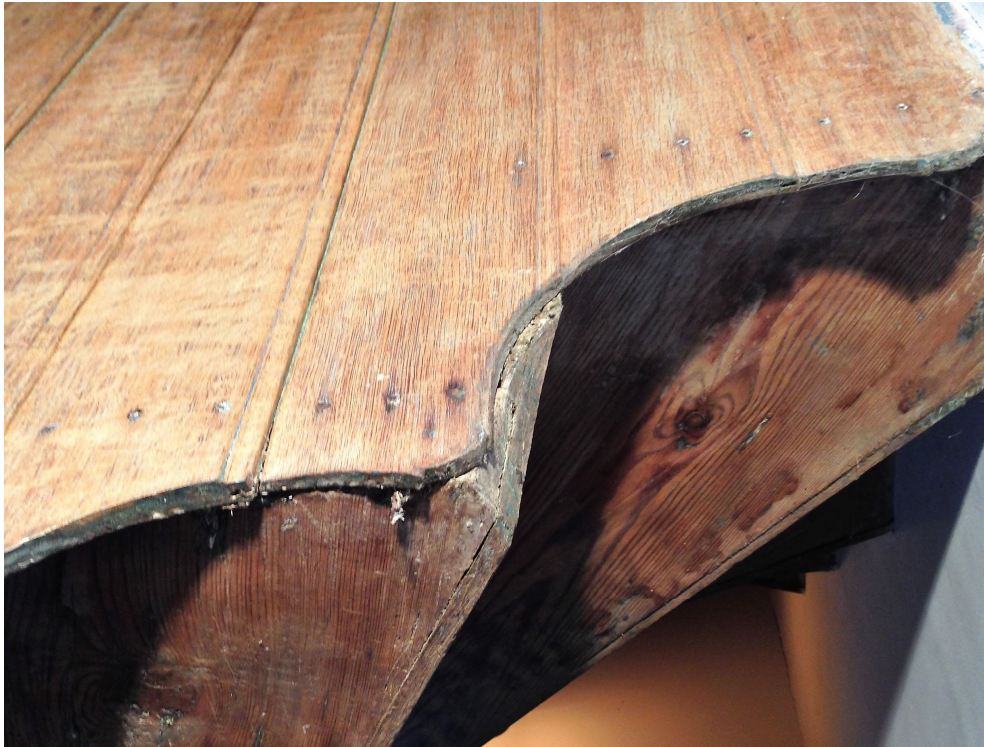
13. Het gat in het stootbord is opgevuld en voorzien van een vloeiende overgang.

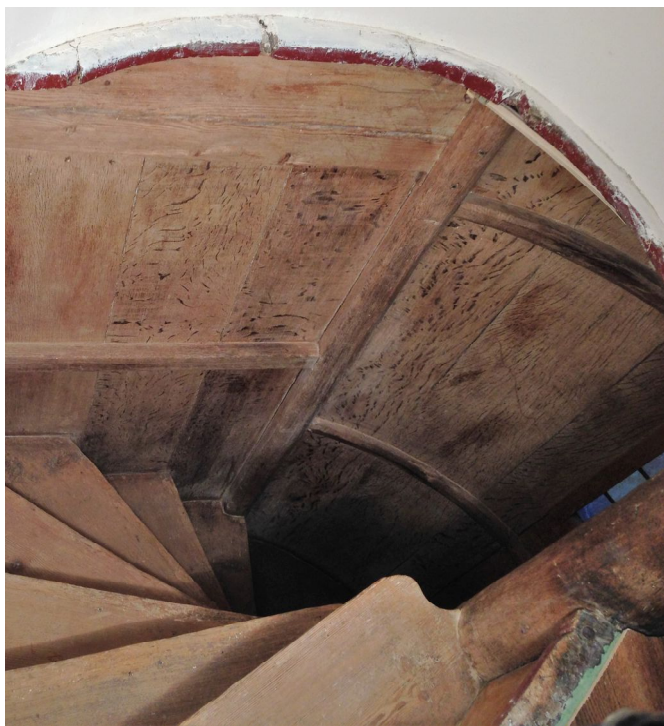
14. Het wagenshot op stijl- en regelwerk.

De binnenzijde van de omkokering had een wit uitgeslagen uiterlijk (*afb. 14*). Ook hier was een wasafwerking aangebracht. Het föhnen en aanbrengen van nieuwe was bleek hier een extreme verdonkering van het hout tot gevolg te hebben. Om de toch al donkere trapopgang zo licht mogelijk te houden is er hier voor gekozen om de bestaande lichte afwerking niet te vernieuwen of aan te passen.

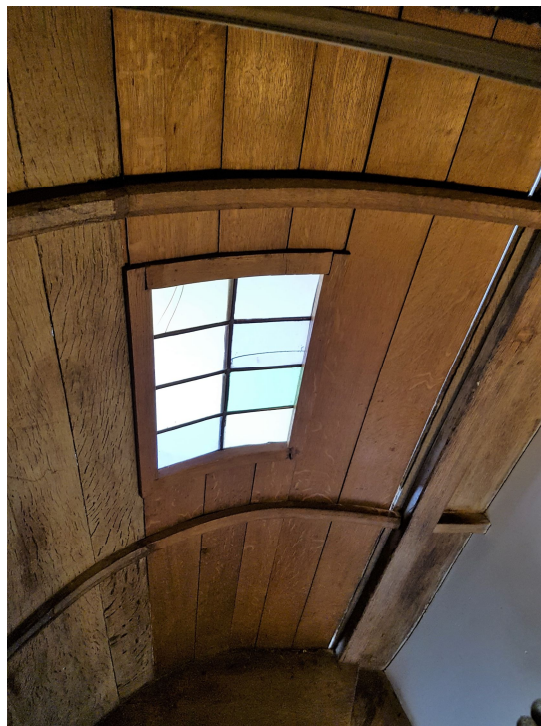
Ter plaatse van het vrij hangende bordes ontbreken over een breedte van ongeveer 60 cm het oorspronkelijke beschoot en het oorspronkelijke regelwerk waarop dit gemonteerd zat (*afb. 15*). Waarschijnlijk is dit bij de restauratie in 1973 ingevuld met twee nieuwe rond uitgezaagde regels waarop nieuw wagenschoot is aangebracht. Bij deze ingreep is in het vernieuwde deel ook een klein raampje met secundair gebruikt glas-in-lood opgenomen (*afb. 15 en 50*). Vanuit de hal gezien zijn langs de rechterzijde van deze invulling boven elkaar drie afdrucken van vlindervormige schanieren met elk vier spijkergaten waarneembaar (*afb. 17*). Aan deze schanieren heeft blijkbaar een smal deurtje gehangen. Sporen van stijlen, of een kozijn langs de zijden van de opening ontbreken echter. Links van de opening eindigt het oorspronkelijke beschoot in een (uitgebroken) groef, rechts vormt een slordig doormidden gezaagd wagenschootdeel de begrenzing van de opening.

15. Vervangen gedeelte van het wagenshot.

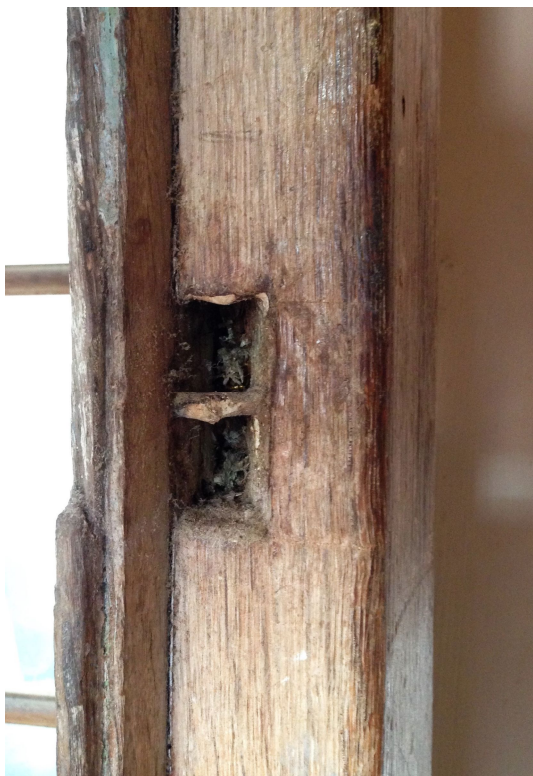
16. Linkerzijde van de opening met uitgebroken groef en de oorspronkelijke verbinding van de gebogen regel.

In de stijl links van de opening zitten twee oorspronkelijke lipvormige uitsparingen met daarin een gesmede nagel (*afb. 16 en 49*). Hierin zijn met een lipvormige verbinding de gebogen regels bevestigd. In één van deze uitsparingen is het restant aangetroffen van een afgebroken lip van de oorspronkelijke regel die verwijderd is ten tijde van het uitzagen van de deuropening. In de tevoorschijn gekomen rand van de vloer van het bordes zitten de afgebroken nagels nog, waarmee

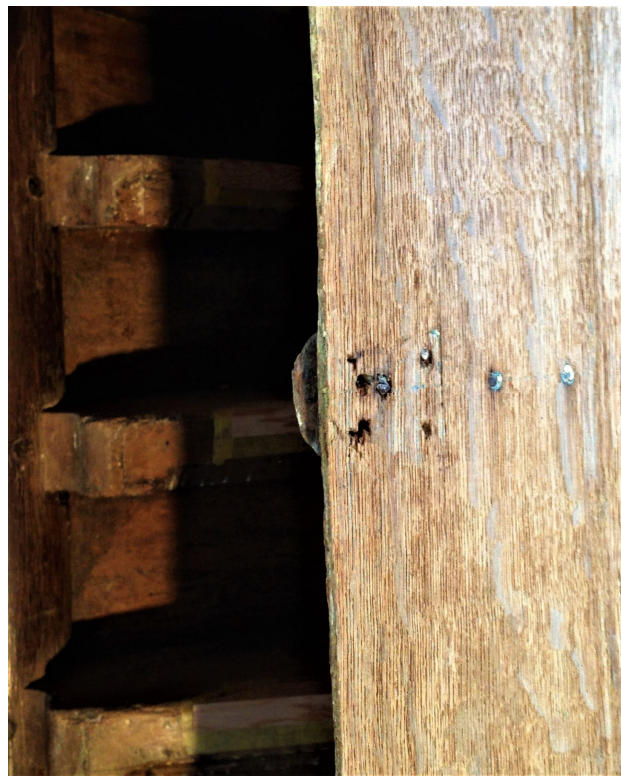
17. Rechterzijde van de opening met de afdruk van een vlinderschanier.

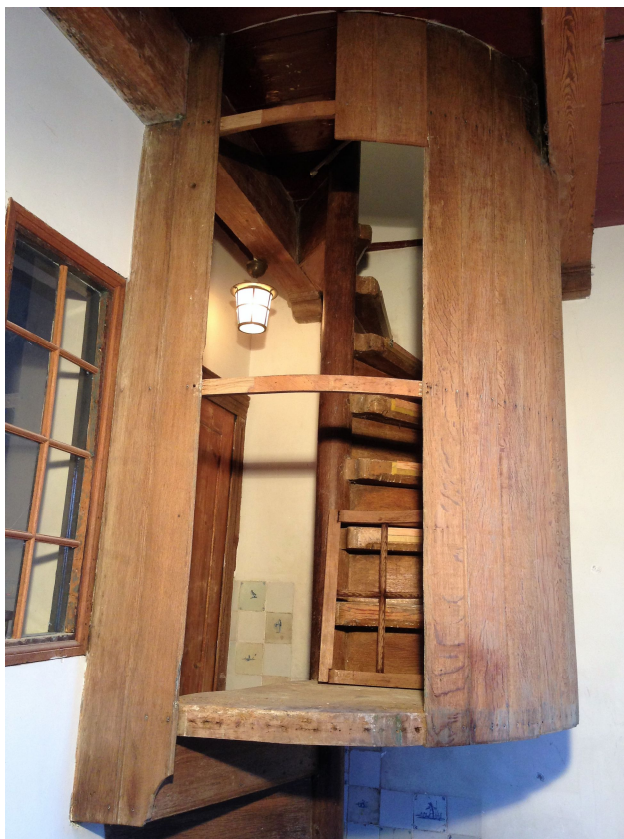
het oorspronkelijke beschot vastgenageld was tegen het bordes (*afb. 18*). Uit al deze gegevens valt op te maken dat dit vlak bij de bouw van de trap gesloten moet zijn geweest. De opening met deur is dan een latere wijziging. Onbekend is wanneer deze wijziging heeft plaats gevonden. Vanwege de vorm van de gebruikte schanieren kan het al net na de bouw gebeurd zijn, maar ook nog in de vroege negentiende eeuw.

18. Voormalige deuropening in de omkokering. Aan de afgebroken nagels in het bordes is te zien dat hier in de eerste opzet een gesloten betimmering zat.

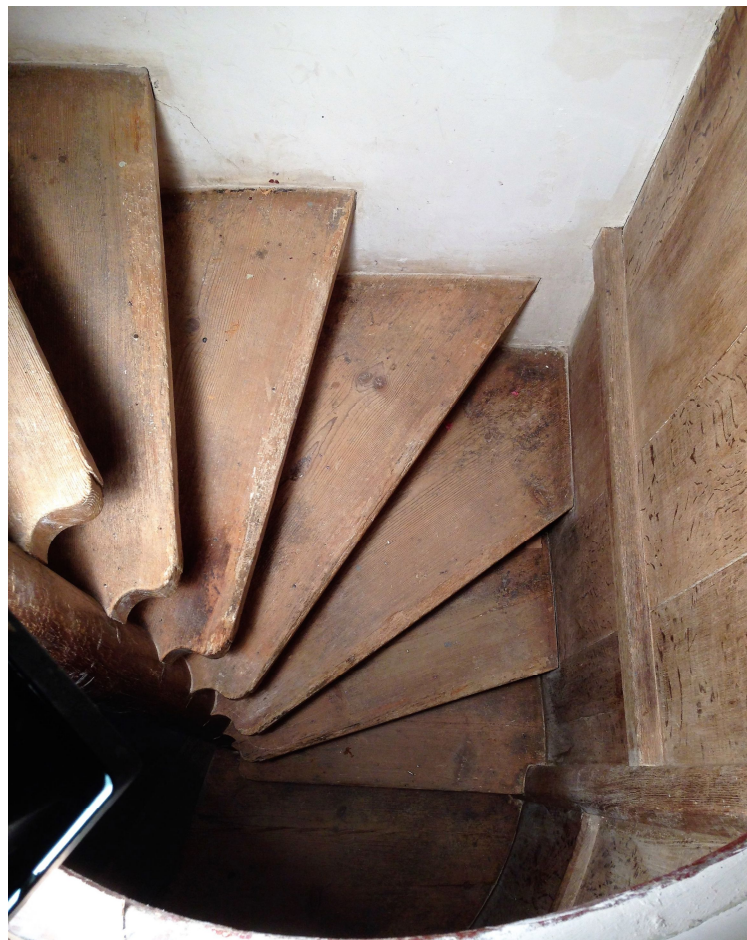
21. Onder de wel van elke treden is een afschuining, of biljoen aangebracht. Mede door houtwormaantasting zijn de treden sterk uitgesleten.

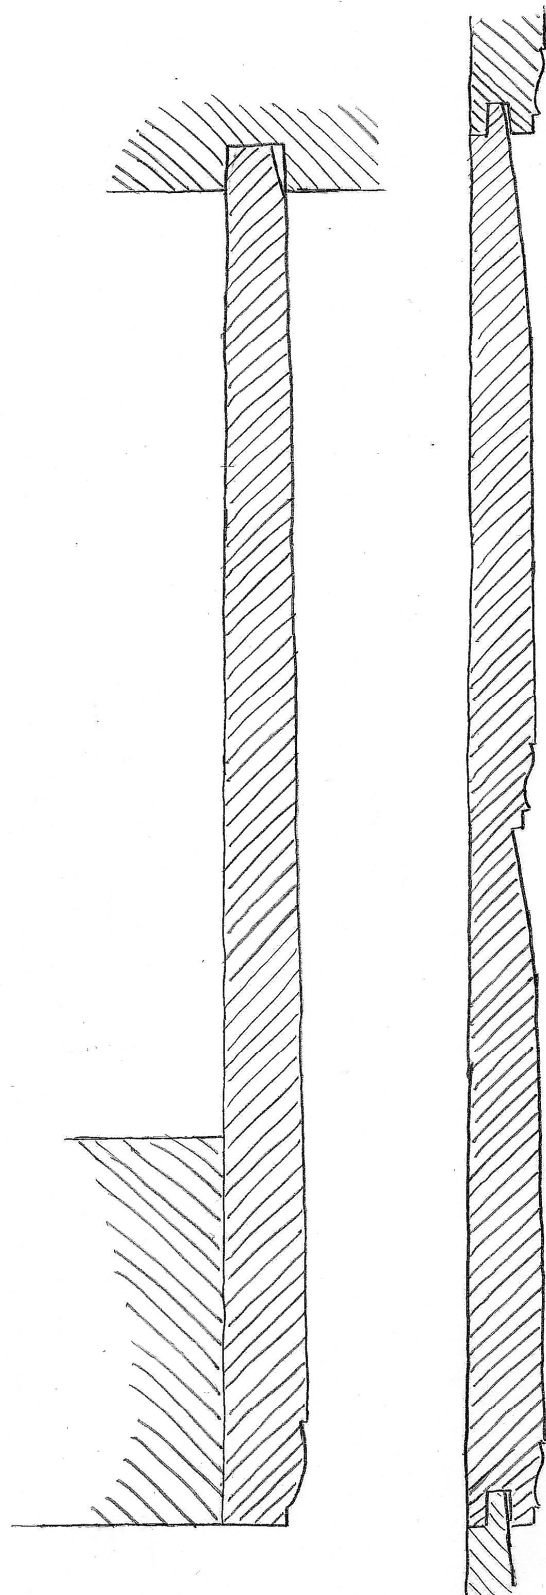
30. Doorsnede van een stootbord (links) en het wagenschot van de beschieting (rechts). Voor beide lijkt dezelfde partij hout te zijn gebruikt.

De profilering van de beschieting wekt de schijn van smallere delen.

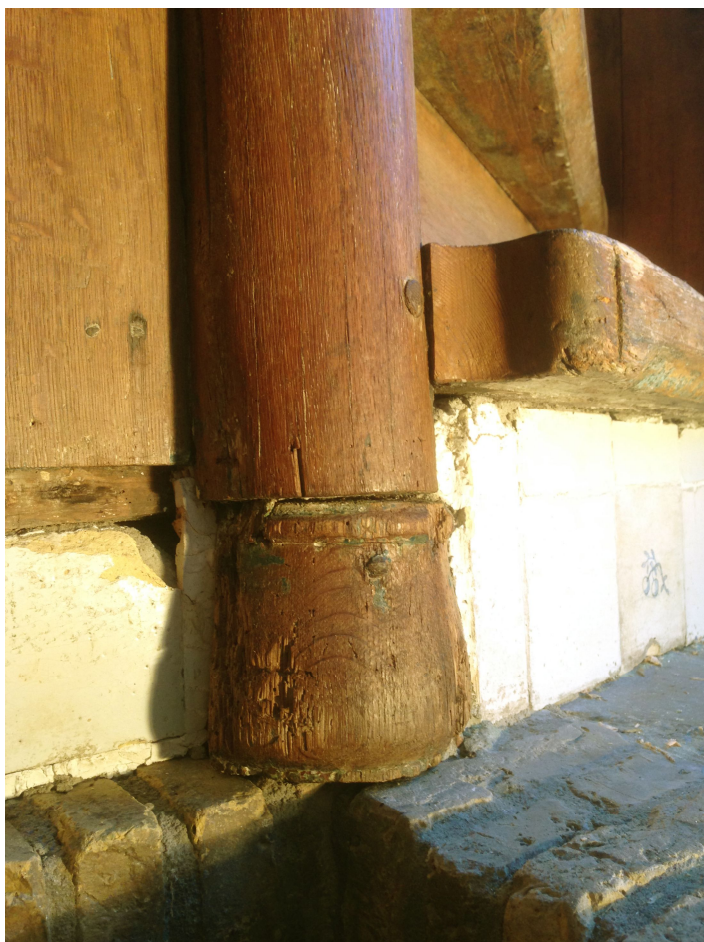
31. Spil met gedraaid basement. In de spil is voor de positie van elke trede een kraslijn aangebracht.

De voet van de spil is geplaatst op een gedraaid vaasvormig basement van eikenhout dat aan de achterzijde afgevlakt is (*afb.31*). De enige verbinding met de spil is een gesmede nagel die aan de zichtzijde schuin door het basement in de spil is geslagen. Alhoewel er bij mij geen andere voorbeelden van dergelijk draaiwerk onderaan een trapspil bekend zijn, doen de vorm, verfresten en zichtbare ouderdom toch vermoeden dat het hier om een oorspronkelijk detail gaat.

In de spil zijn nesten uitgezaagd en 9 cm diepe pengaten uitgeboord voor de bevestiging van de treden (*afb.23 en 24*). De door de maker aangebrachte aftekening van de positie van de nesten is op veel plaatsen nog zichtbaar in de vorm van kraslijnen die over de gehele lengte van de spil de achterzijde van elke trede aangeven (*afb.31*).

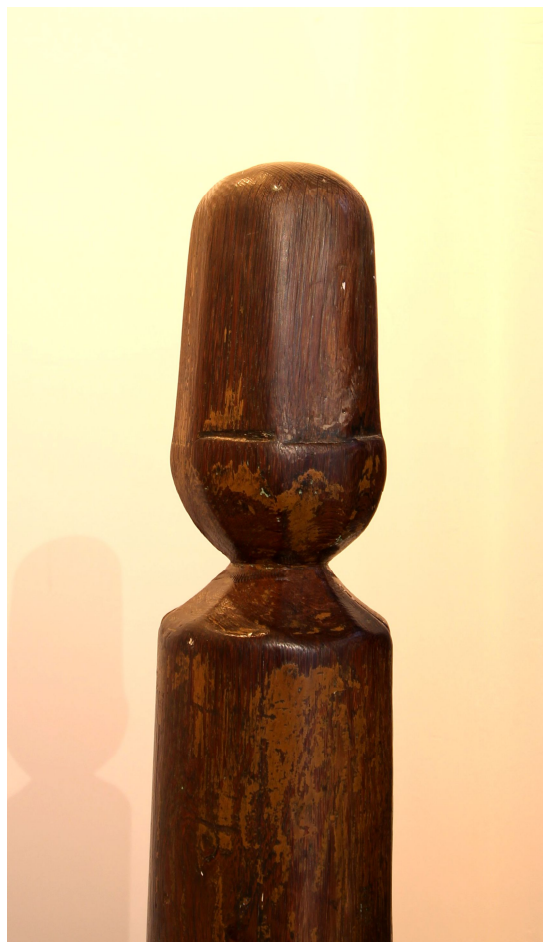
32. De achtkantige spilbeëindiging

De ronde spil is gemaakt uit één stuk eiken van 12,1 cm dik en 530 cm lang. Vanaf de verdiepingsvloer verjongt de spil zich tot 9,5 cm bovenaan. In de top van de spil is een achtkantige eikelvormige bekroning uitgesneden (*afb.32*).

Op de binnenzijde van het beschot en op het bovenste gedeelte van de spiltrap zijn veel minder verfsporen achter gebleven. Met name op de spil zijn hier resten van een okerachtige verflaag te zien (*afb. 32*).

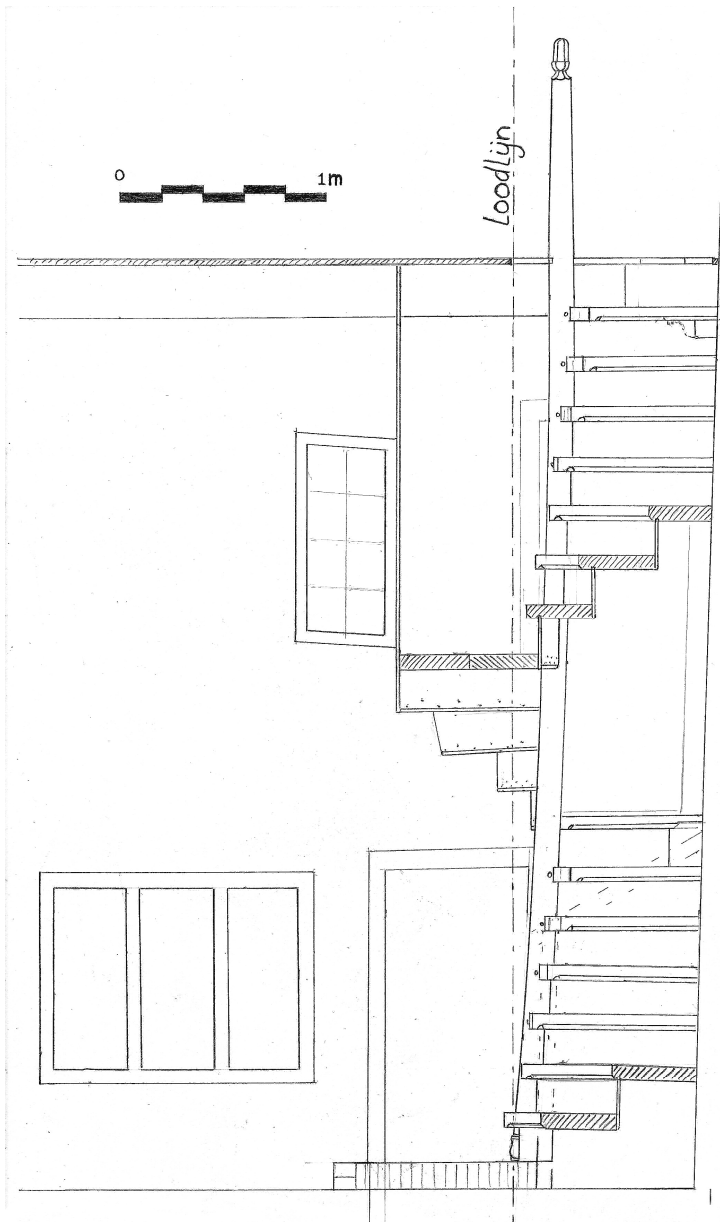
33. De sterke kromming in de spil was al aanwezig toen de trap gemaakt werd. Tekening J.G. Helsloot.

Het meest opmerkelijke aan deze spil is de sterke kromming (*afb.33*). Uit twee gegevens blijkt dat deze kromming bij het maken van treden en pengaten in de spil al aanwezig was en dat de maker hierop de uitslag, de lengte van de treden en de verbindingen van de treden in de spil heeft aangepast.

Ten eerste zijn in de uitslag van de spiltrap de treden van het onderste en het bovenste gedeelte van de trap exact boven elkaar geprojecteerd. Dit houdt de uitslag van de trap eenvoudig, doordat bijvoorbeeld de treden nr.1 en de erboven liggende trede nr.13 exact hetzelfde zijn (*afb.29*). De in de muur gemetselde treden zijn echter bij deze trap niet hetzelfde. Door de kromming in de spil loopt deze naar boven naar de muur toe. Hierdoor worden de treden naar boven toe dus steeds korter. Het grootste gemeten verschil is 5 cm, wat exact overeenkomt met de kromming van de spil. De scheefstand van de rechter bouwmuur staat los van deze afwijking.

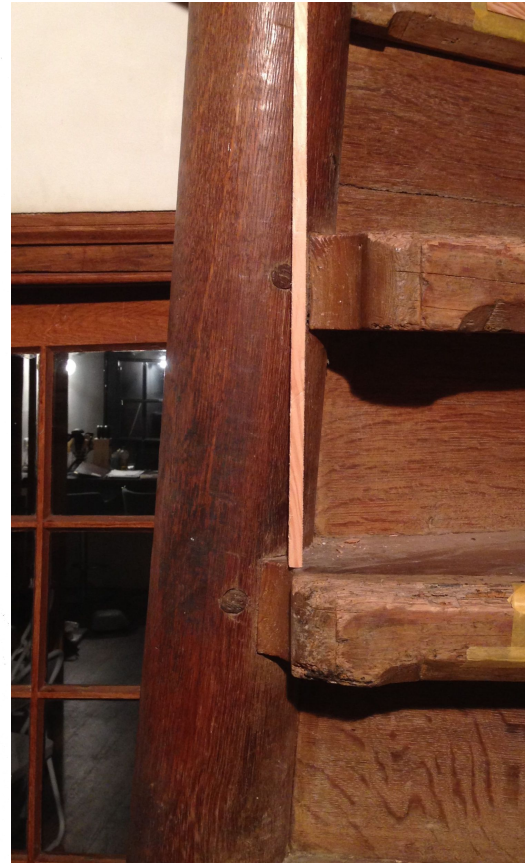
34. De onderzijde van de spil staat scheef, terwijl de verbindingen netjes langs de loodlijn zijn uitgehakt.

Ten tweede wijkt door de forse scheefstand van de spil ter plaatse van trede 3 en 4 de hoek tussen de spil en de trede sterk af van de gewenste 90 graden. Duidelijk is te zien dat de maker deze verbindingen al heeft uitgehakt in deze afwijkende hoek en dat het geen resultaat is van een verzakking (*afb.34*).

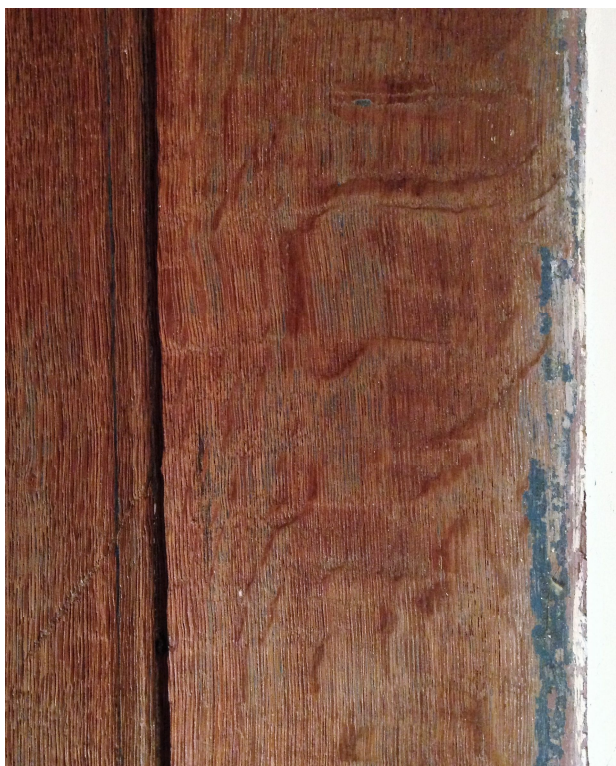
35. Langs de randen zijn nog de resten van de verwijderde verflagen te vinden. De fraaie tekening van de spiegels in het oude eikenhout is hier goed zichtbaar.

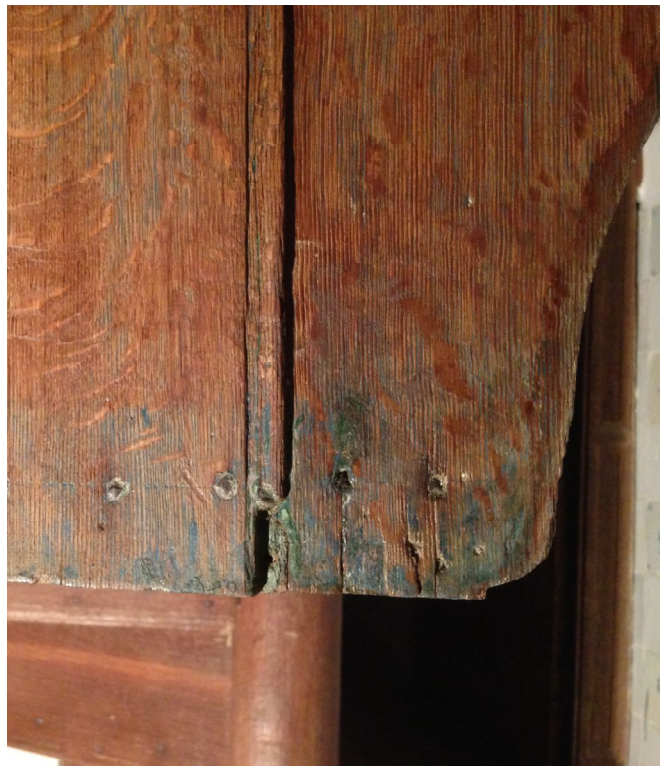
Langs de onderrand van het bordes is op een strook van 7 cm hoog de oude verflaag minder grondig verwijderd (*afb. 8 en 36*). Dit kan geen afdruk zijn van lijstwerk, omdat spijkergaten van een eventuele houten lijst ontbreken. Mogelijk is er een relatie met de vloer van de hangkamer die hier tegenaan gelegen kan hebben. Nader onderzoek naar bouwsporen van de hangkamer zou hier meer duidelijkheid over kunnen geven.

36. Langs de onderzijde van het bordes loopt een band waar de verf minder grondig verwijderd is.

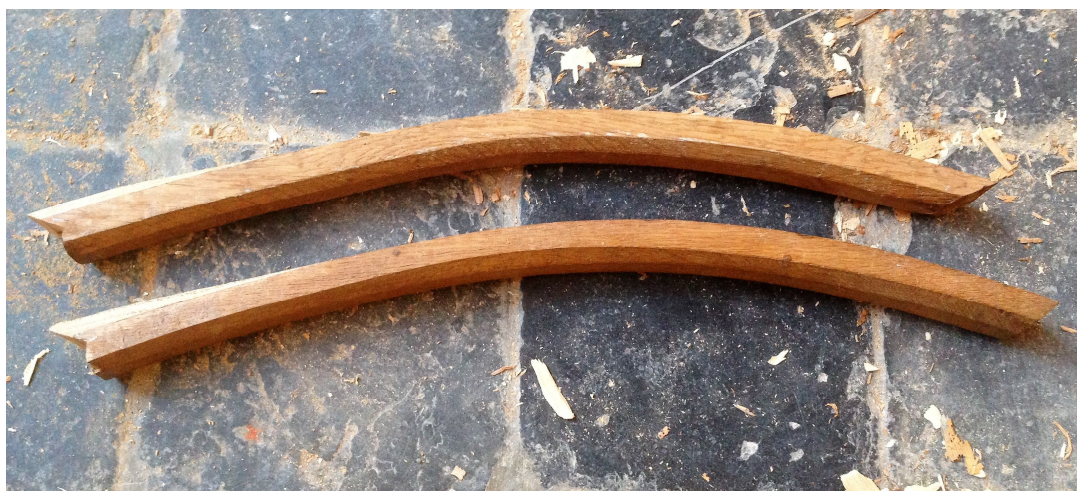
49. De rond uitgezaagde regels waarop de beschieting is aangebracht. De ronding van deze in 1973 vervangen regels is iets aangepast om beter aan te sluiten op de ronding van het bordes. Links zijn de lipverbindingen van de bevestiging met de stijl te zien.

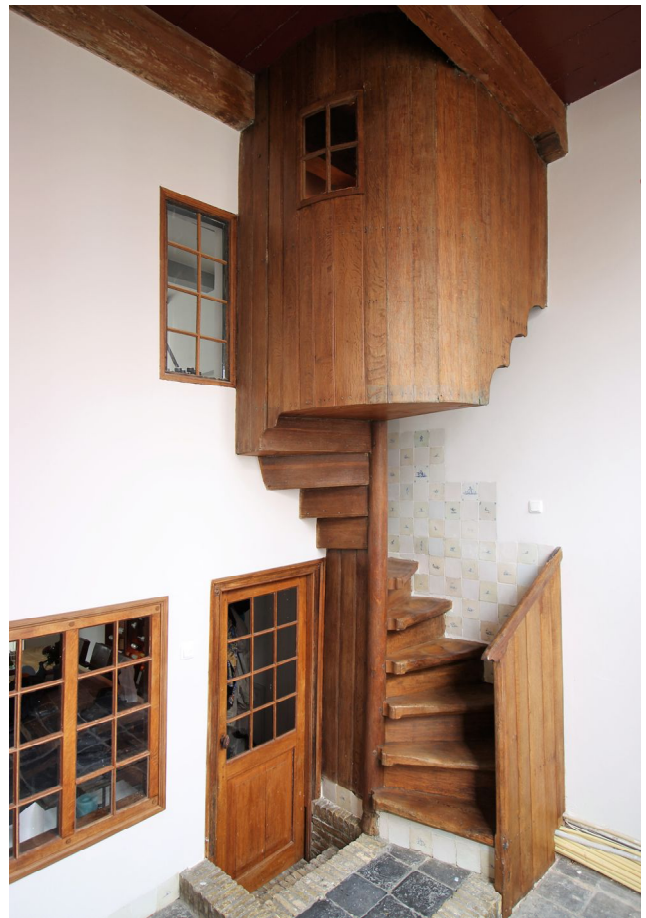
60. Na restauratie: door herstel van de afwerking en kleur vormt het hout van de spiltrap weer één geheel.
